COMUNE DI GUARDAVALLE
Provincia di Catanzaro

INTERVENTI DI MITIGAZIONE RISCHIO FRANA DEL CENTRO ABITATO DEL COMUNE DI GUARDAVALLE

PROGETTO ESECUTIVO E DIREZIONE LAVORI

DATA	2009	DENOMINAZIONE	MITIGAZIONE RISCHIO FRANA A TERGO CASERMA DEI CARABINIERI
SCHEDA	2		PLANIMETRIA E PARTICOLARI COSTRUTTIVI

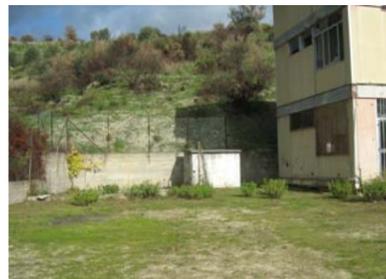
FOTO 1
Situazione "Ante Operam"

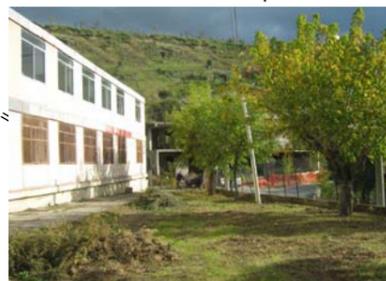
FOTO 2
Situazione "Ante Operam"

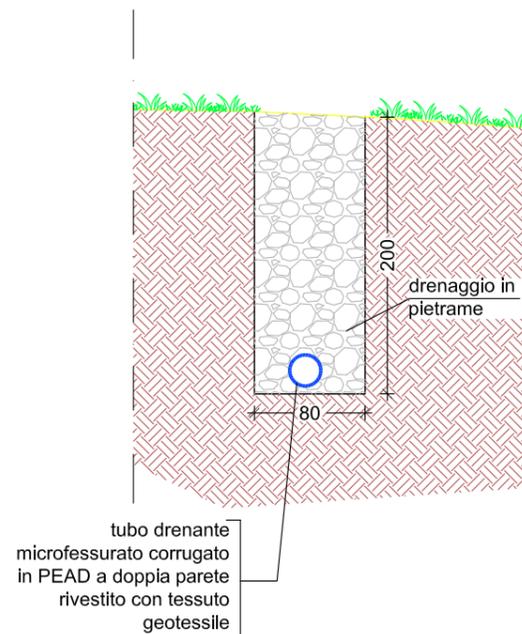
TRINCEA DRENANTE

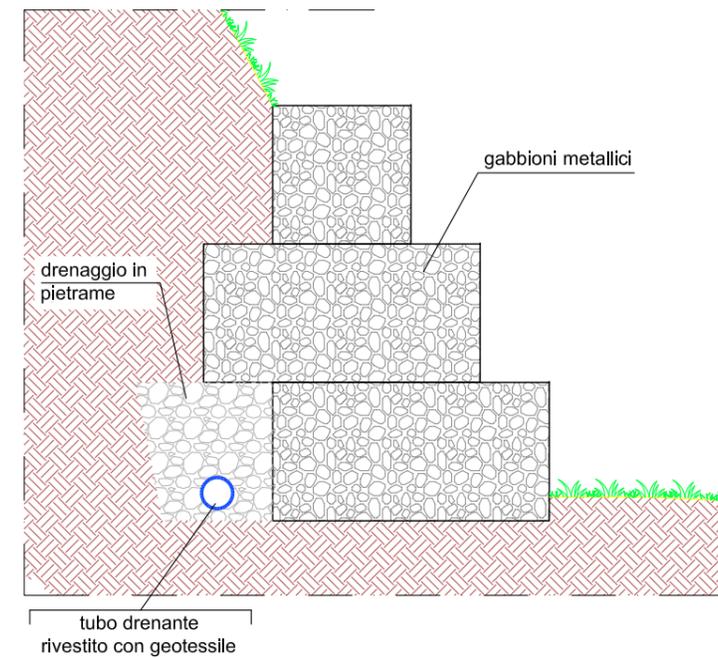
RISAGOMATURA SCARPATA IN GABBIONI METALLICI

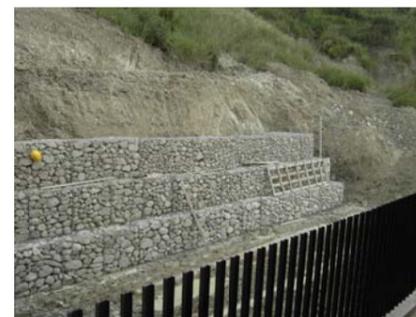
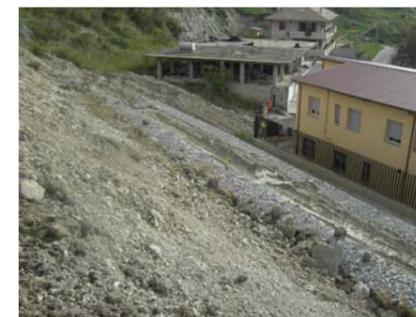
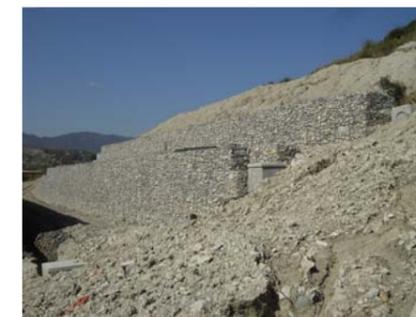
Foto delle fasi realizzative delle gabbionature

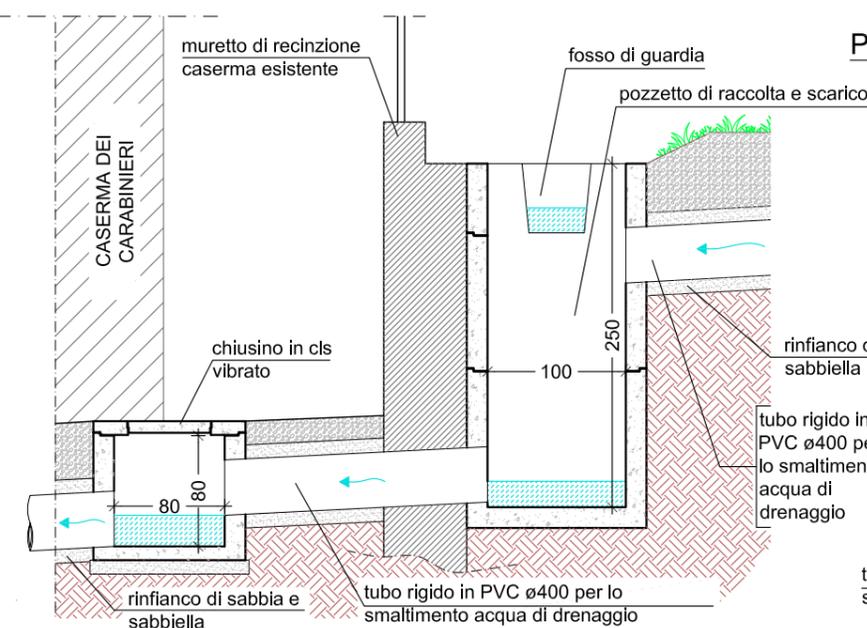
POZZETTO DI RACCOLTA E SCARICO

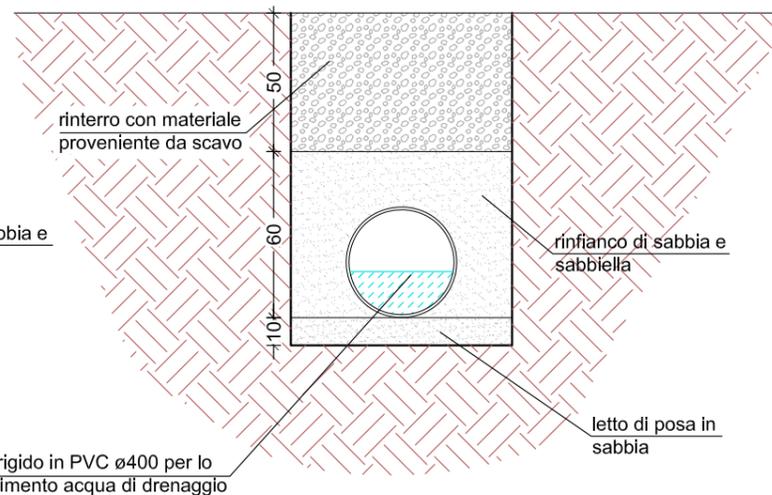
POSA IN OPERA TUBO PER LO SCARICO ACQUA DI DRENAGGIO
